**PERIZIA TECNICA
RELATIVA ALLA SITUAZIONE IDRAULICA
DEL CORSO D'ACQUA DENOMINATO
"RIU SAN GIOVANNI"
SITO IN LOCALITA' LU MULINU
COMUNE DI ARZACHENA (OT)**

IL COMMITTENTE
JULIA GORDON

IL TECNICO INCARICATO
DOTT. ING. PAOLO CUPIDO

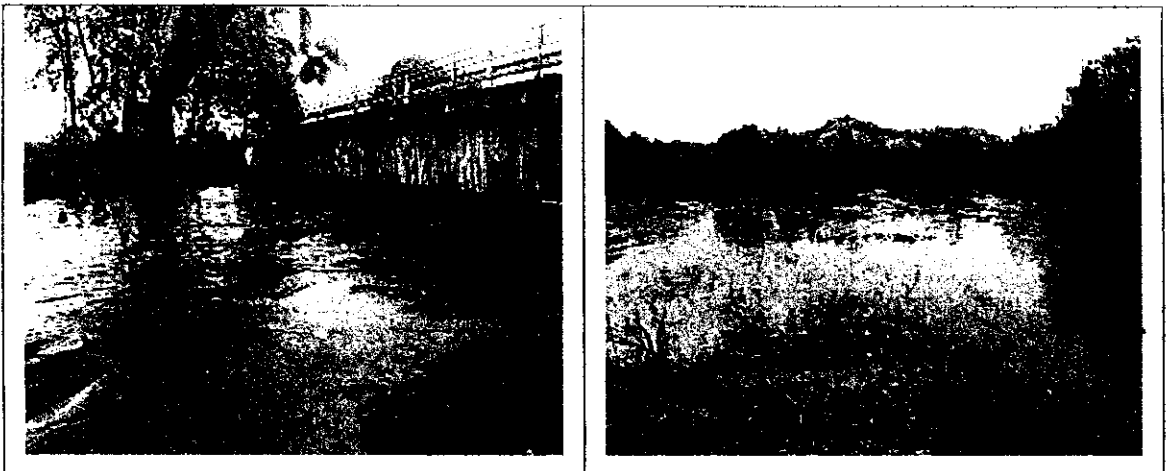
Immediatamente a monte del ponte vi è ubicato lo storico mulino, del quale alcune parti hanno già subito danni dalla forza della piena del Rio e dal conseguente allagamento. Più a monte, nelle immediate vicinanze del ponte sulla Circonvallazione Arzachena, vi è una vasta area incolta che veniva invasa dal Riu San Giovanni durante le piene; di fatto una naturale cassa di espansione.
