**PERIZIA TECNICA
RELATIVA ALLA SITUAZIONE IDRAULICA
DEL CORSO D'ACQUA DENOMINATO
"RIU SAN GIOVANNI"
SITO IN LOCALITA' LU MULINU
COMUNE DI ARZACHENA (OT)**

IL COMMITTENTE
JULIA GORDON

IL TECNICO INCARICATO
DOTT. ING. PAOLO CUPIDO

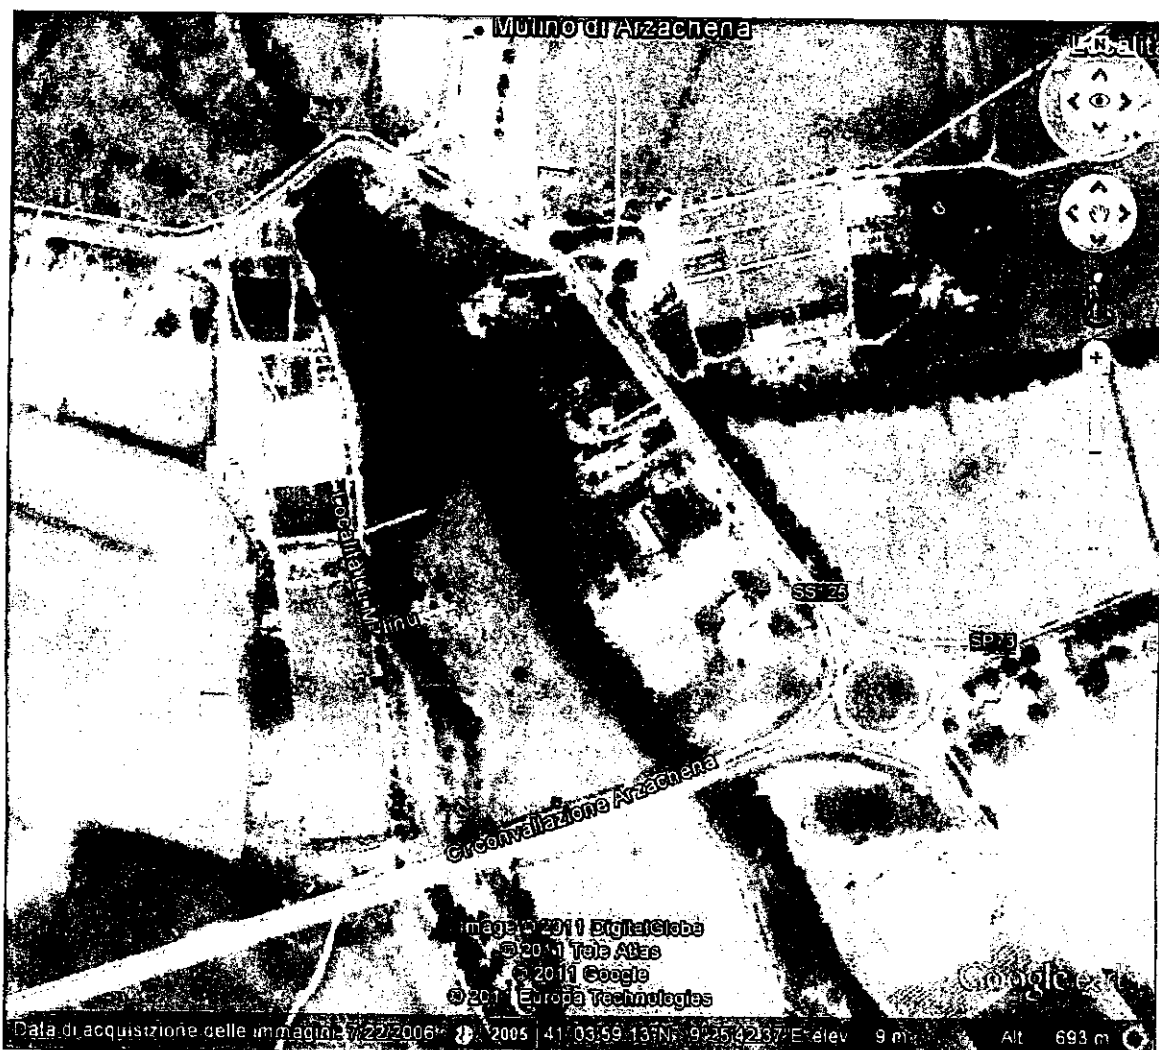
Inserito in questo contesto idrologico, il Riu San Giovanni sviluppa il suo percorso tra i due ponti (Circonvallazione Arzachena e S.S. 125) a limitata distanza dai fabbricati, con un alveo posto a quota inferiore del piano di campagna e di limitata larghezza; di fatto costituisce un “imbuto” che, in piena, crea un' elevata energia idraulica e conseguenti fenomeni erosivi.

Questa area si presenta oggi modificata dall'uomo mediante sopraelevazione degli argini con asporto di materiale detritico dal letto fluviale e riporto sulle sponde, senza peraltro adottarne sistemi di ritegno e di contenimento, causandone il conseguente dilavaggio dello stesso materiale ed il trasporto, da parte del rio, lungo il letto nel tratto immediatamente a valle.
